آثار سيناء جزيرة فرعون

قلعة صلاح الدين

وزارة الثقافة
هيئة الآثار المصرية

مشروع هيئة الآثار المصرية لترميم وتطوير قلعة صلاح الدين الأيوبي

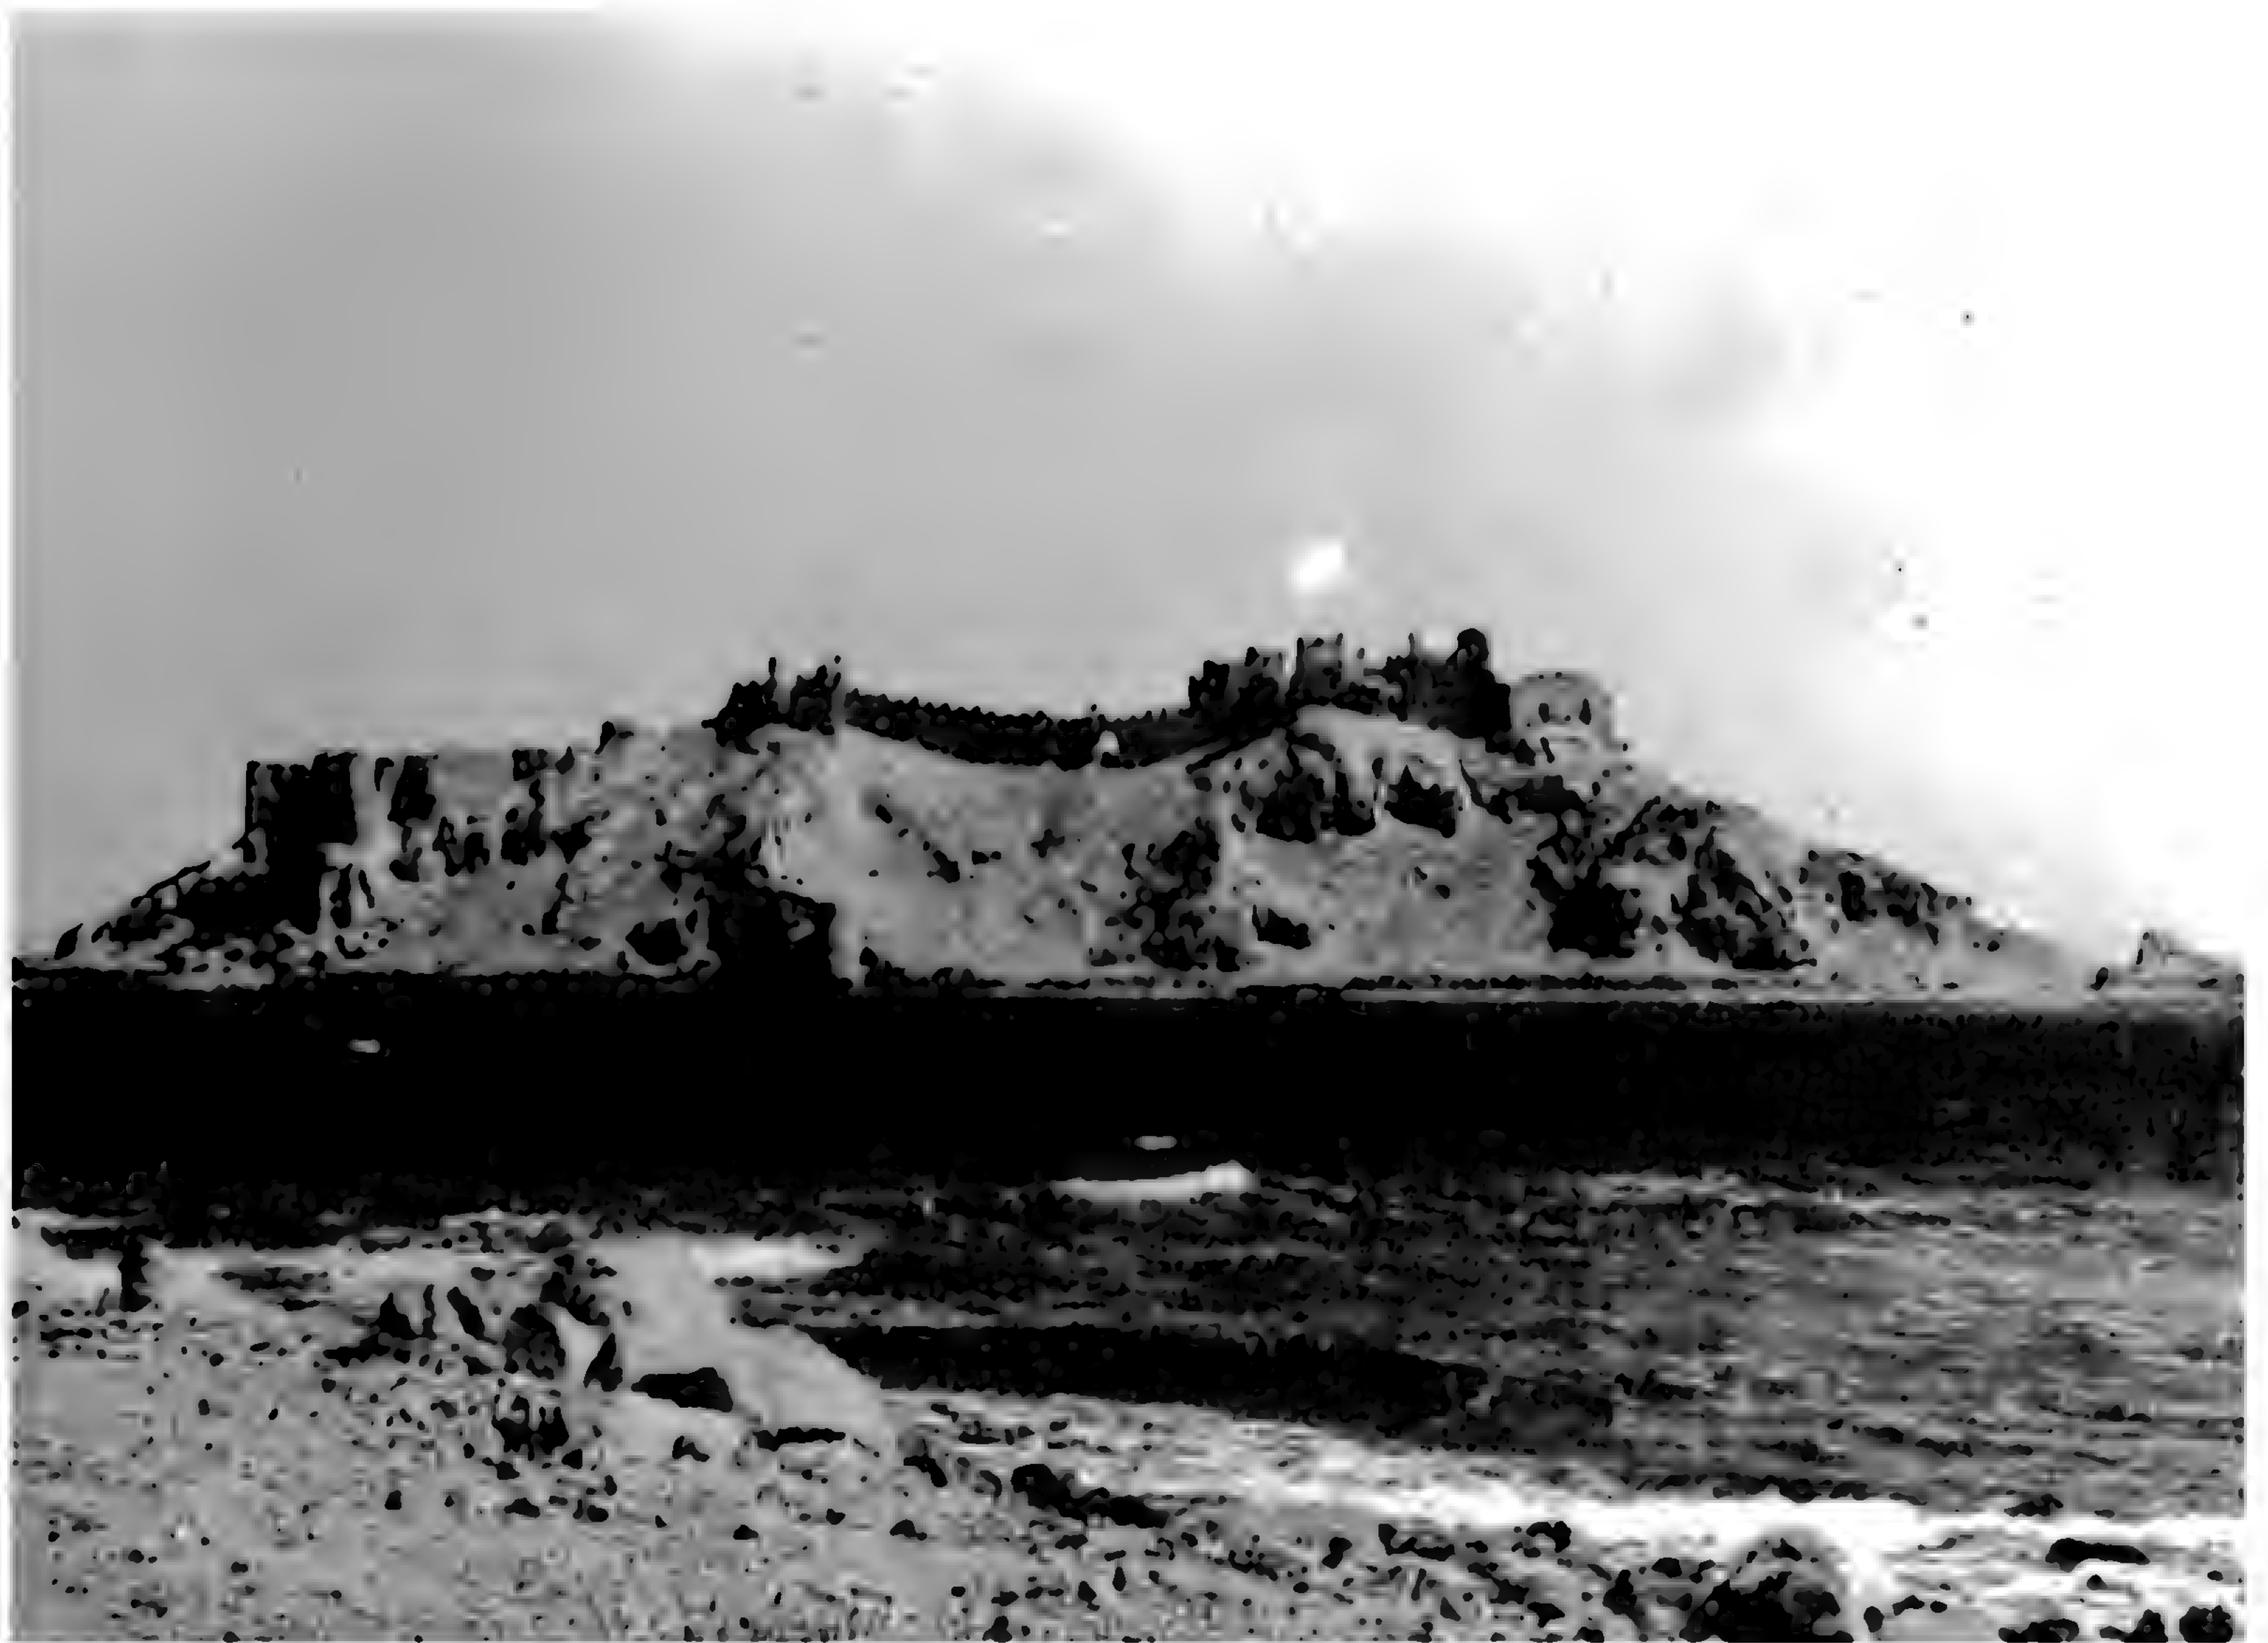
التحصينات الجنوبية وبقايا السور الخارجى الذى كان يحيط بالجزيرة .
قبل الترميم .

The southern fortifications and the remains of
the exterior wall that was surrounding the island
before the restoration.

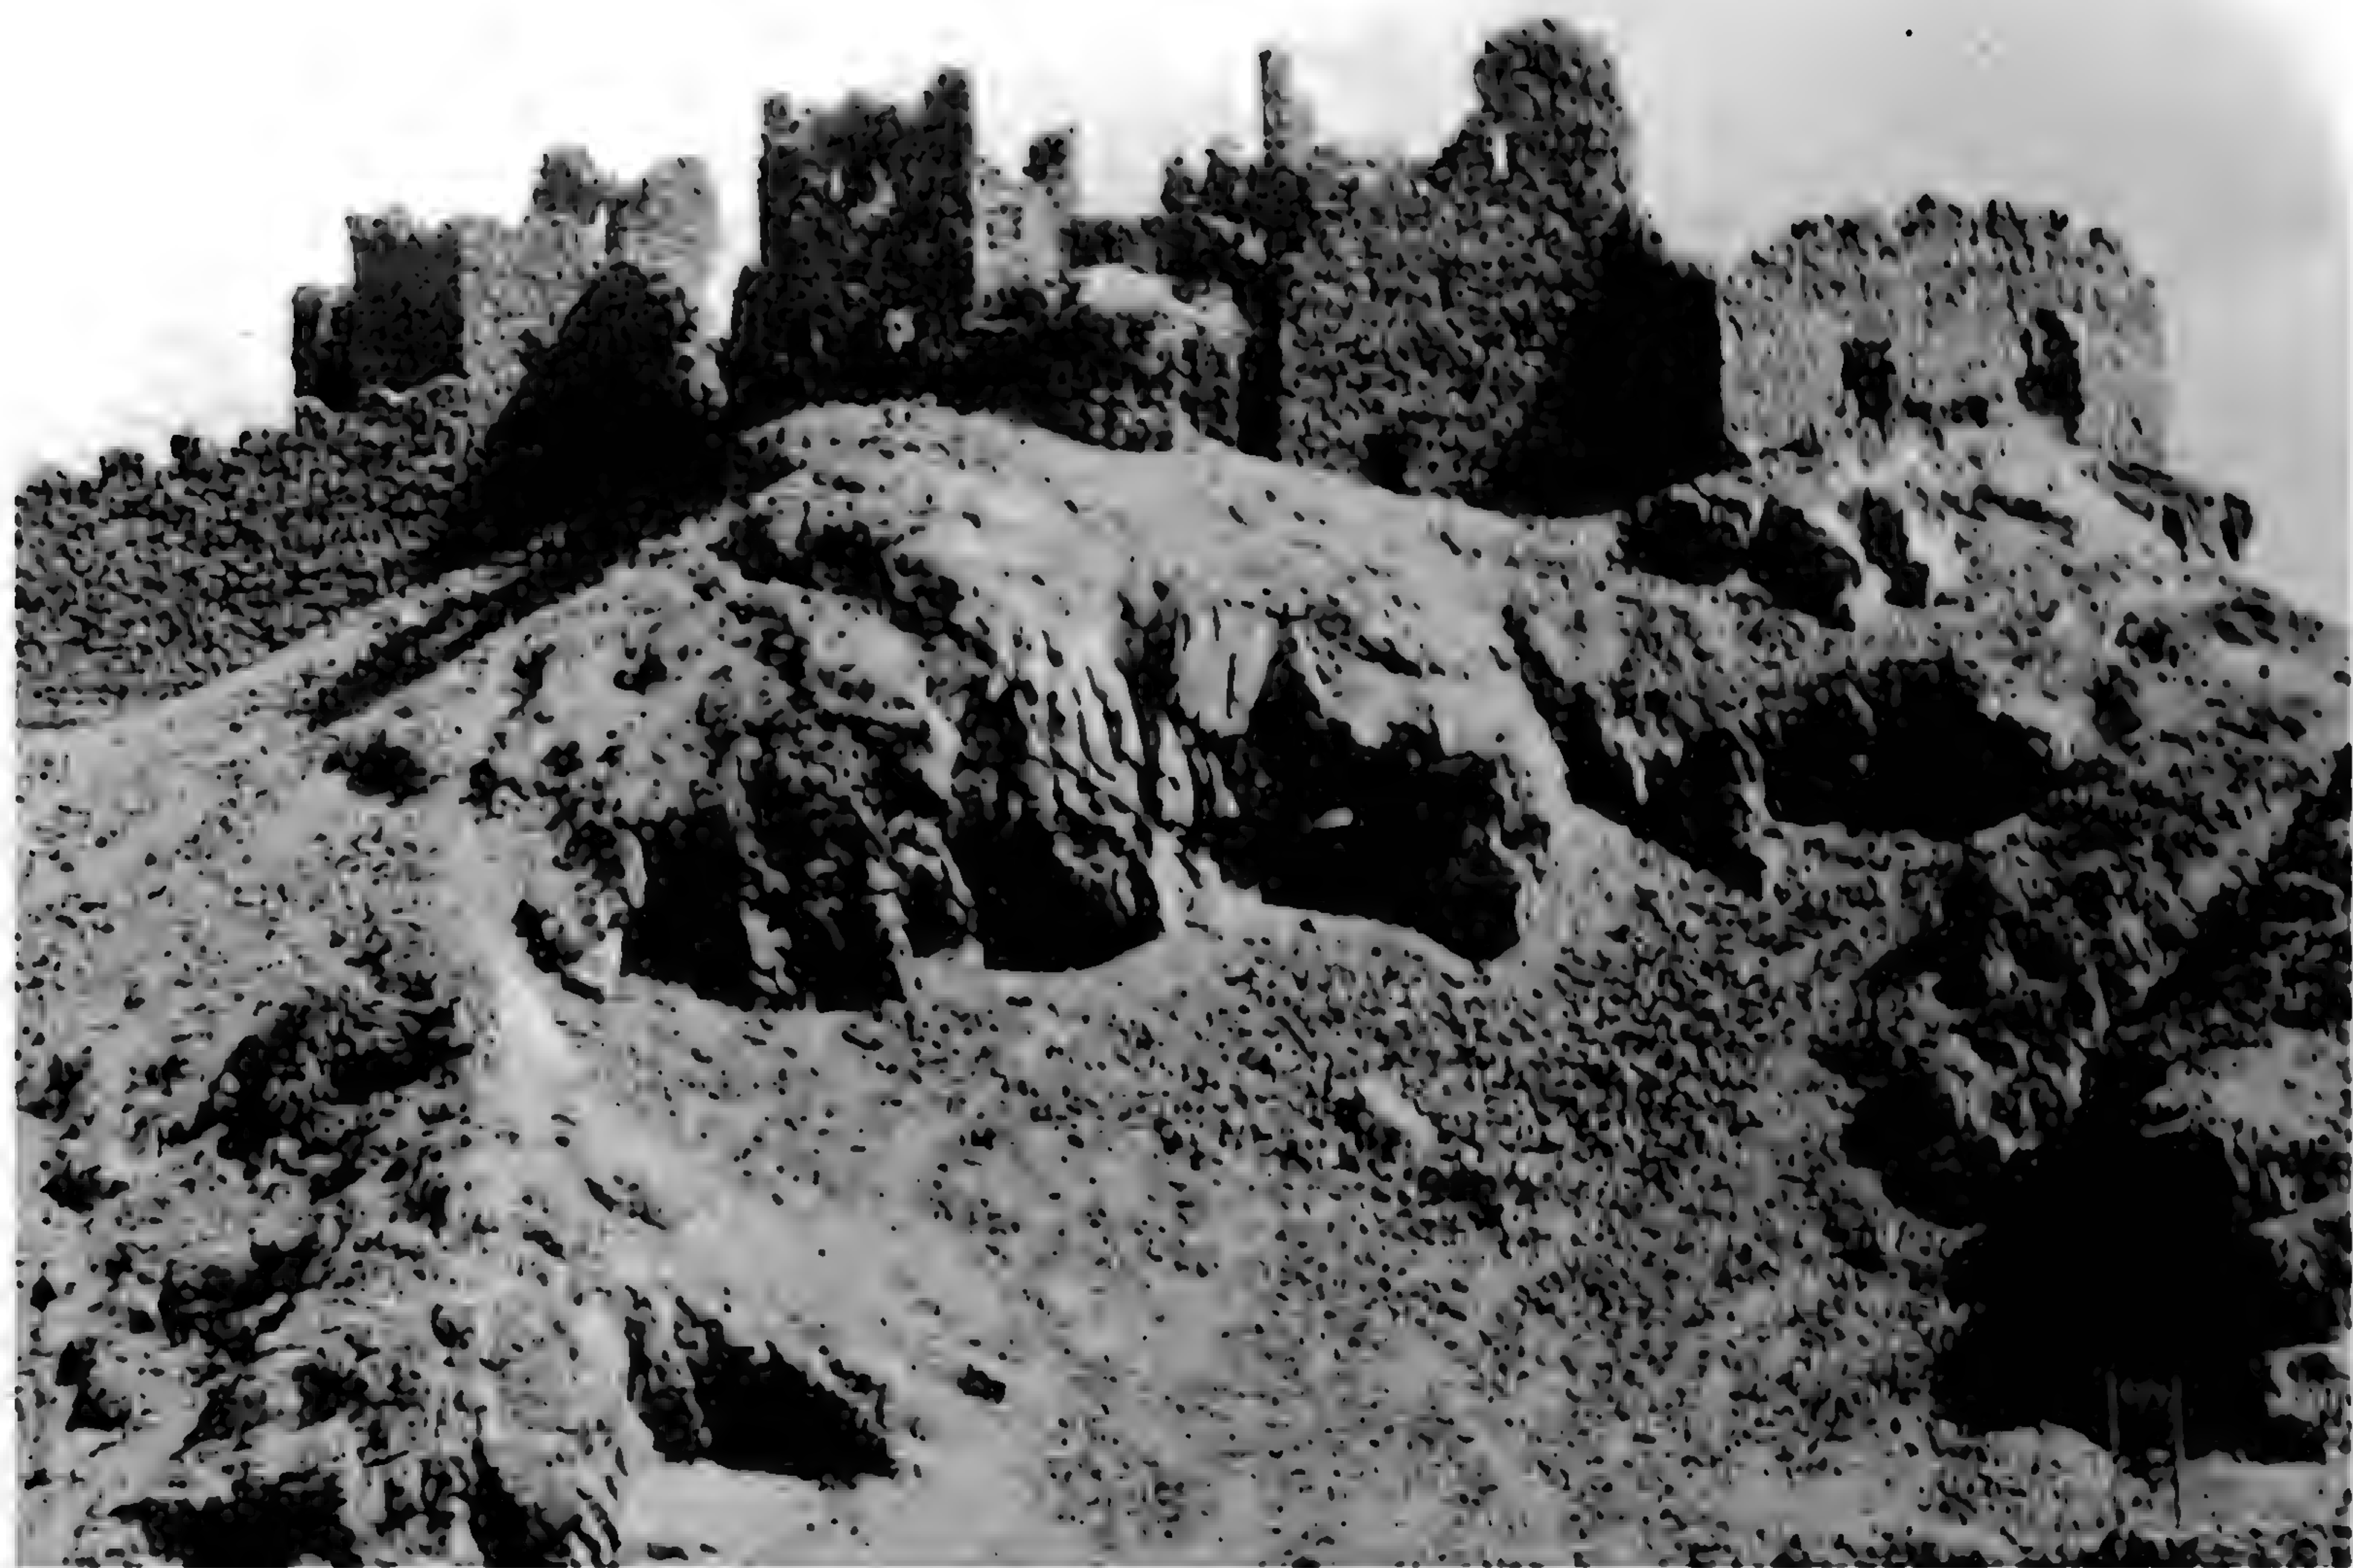
الباب الأوسط والسلّم المؤدى إلى المستوى الثانى للتحصين الشمالى
قبل الترميم .

~
The middle door and the stairs leading to the
second level of the northern fortification before
the restoration.

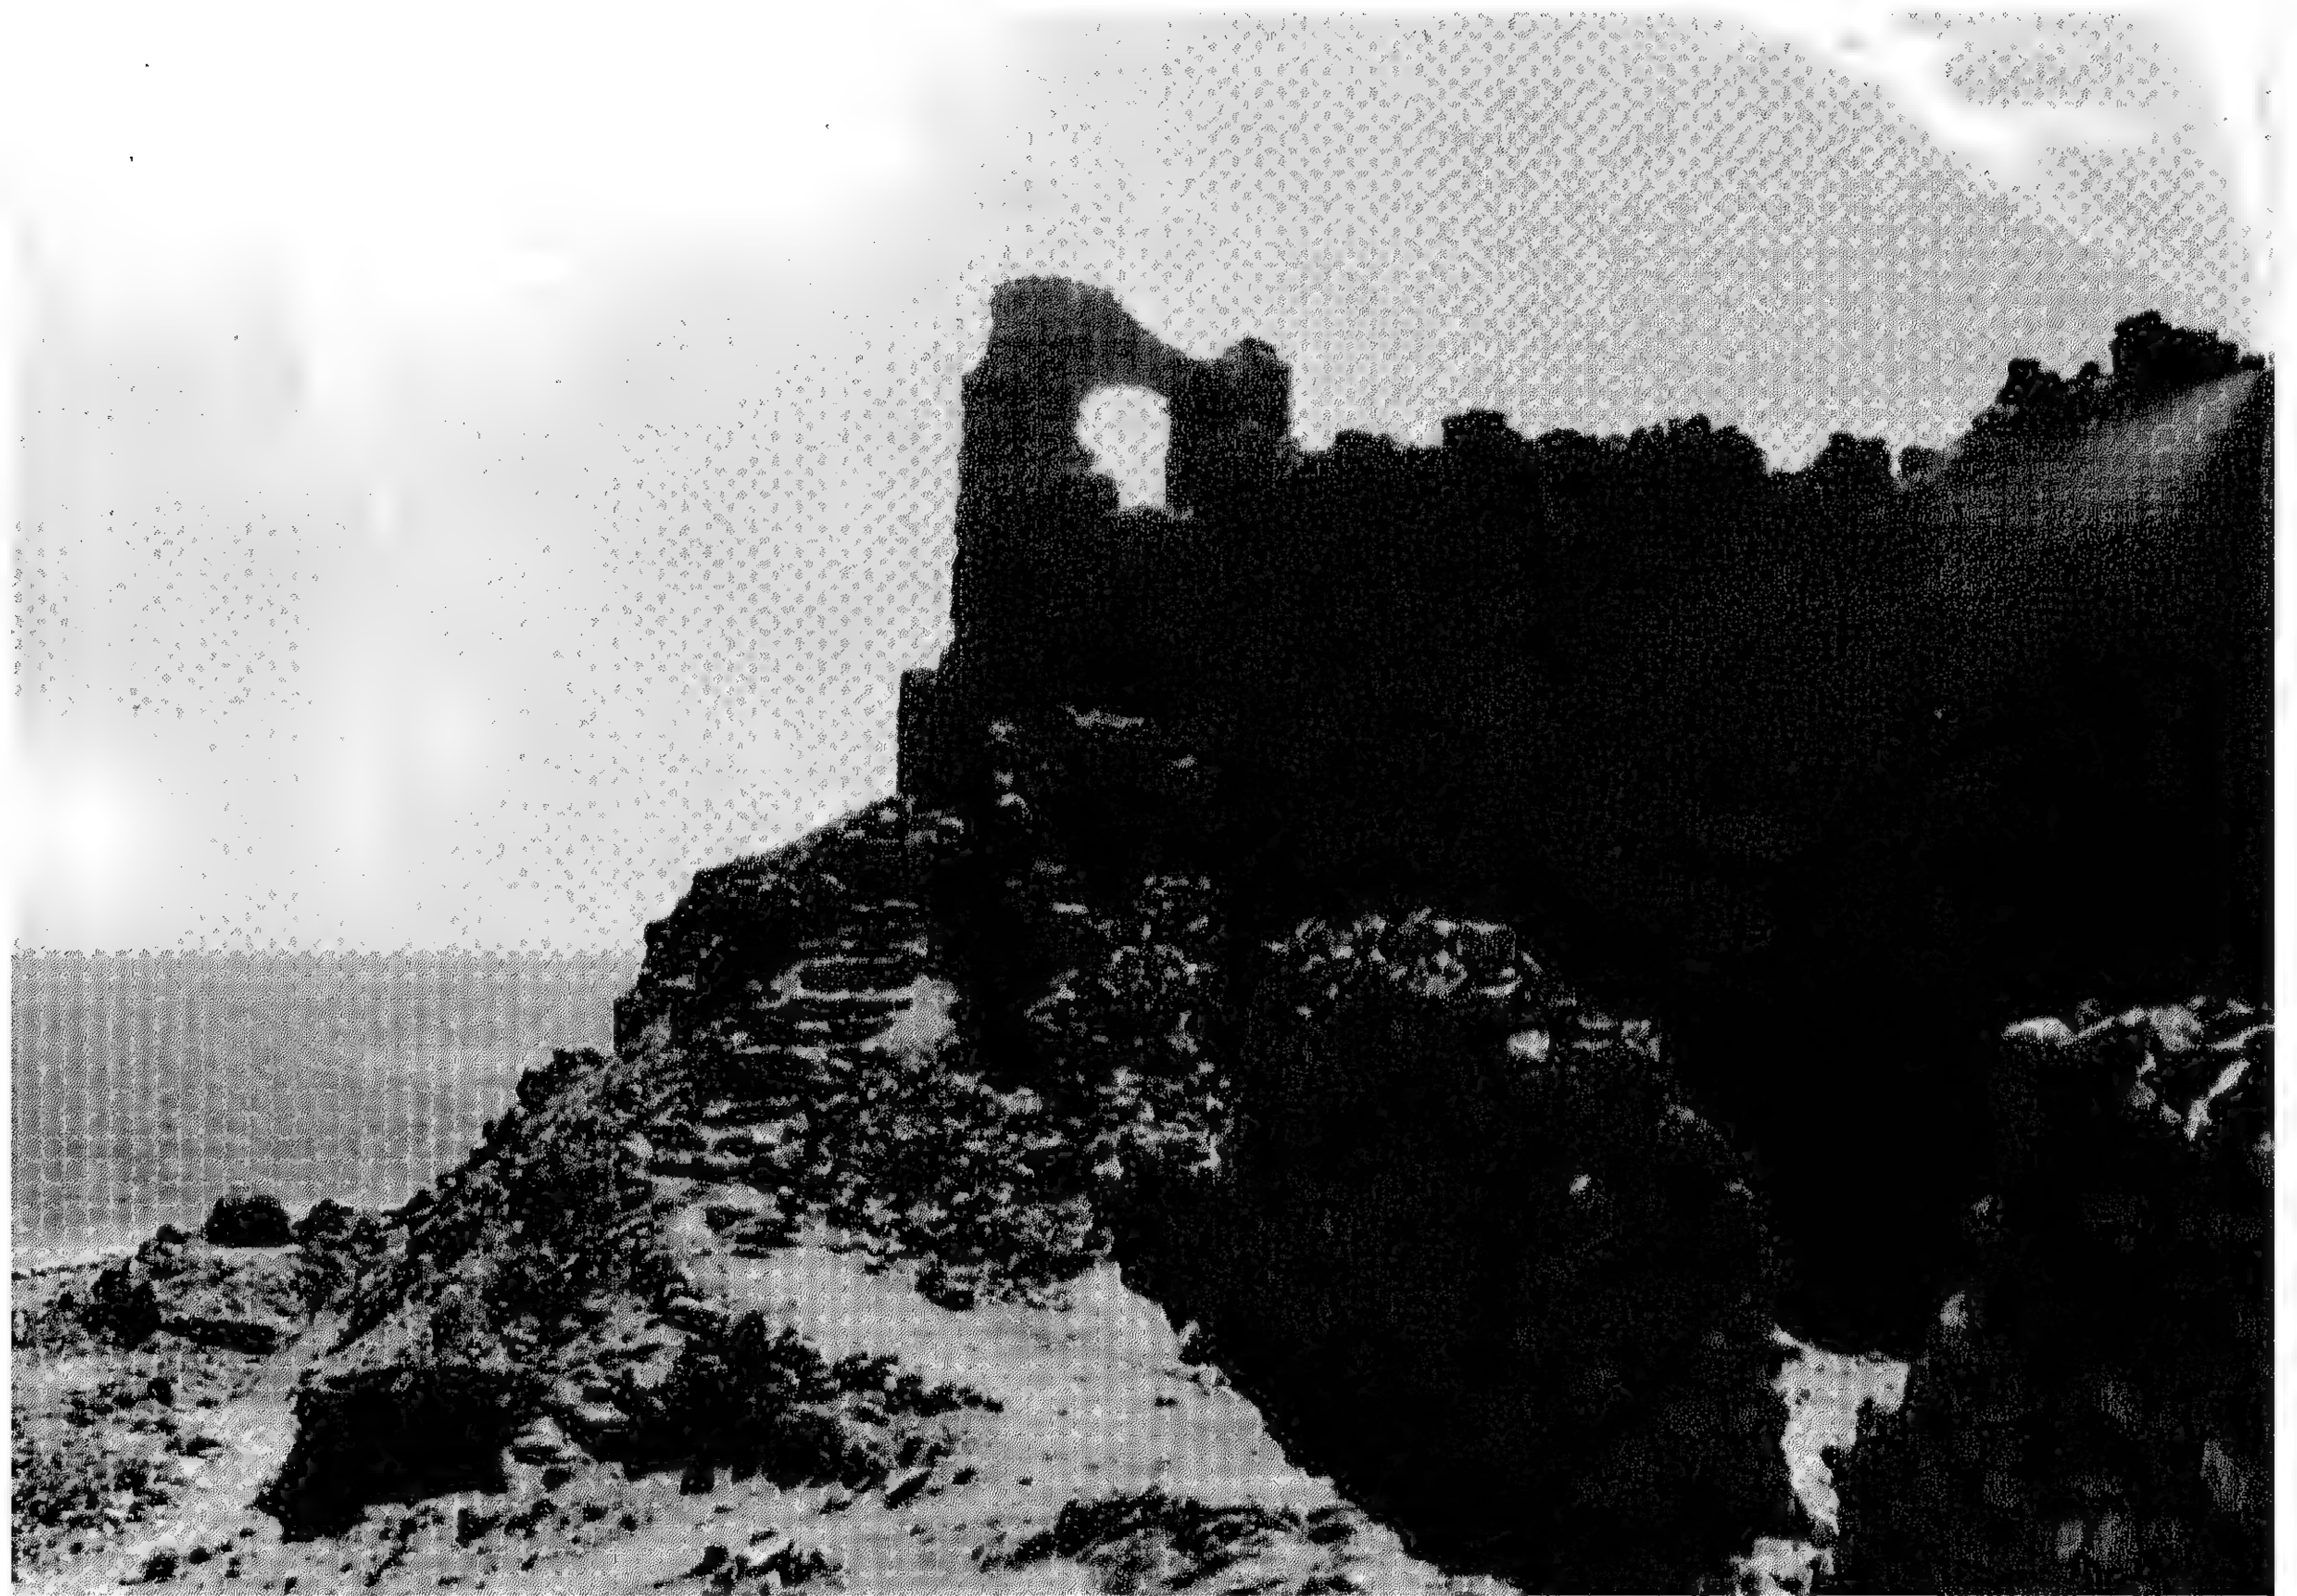
المدخل الرئيسى للتحصينات الشمالية قبل الترميم .

The main entrance of the northern fortifications before the restoration.

يوجد لهذا التحصين الشمالى مدخلان رئيسيان هما المدخل الشمالى والآخر هو المدخل الجنوبى الشرقى ، وهو الأكثر استعمالاً نظراً لاتصاله بالتحصين الجنوبى ومبانى السهل الأوسط وكذلك المسجد ، ويوجد مدخل آخر يوجد بين المستوى الأول للمبانى والمستوى الثانى داخل التحصين نفسه ، هذه المداخل كانت محصنة نظراً لصعوبة الصعود إليها ، ثم وجود أبراج لحماية الطريق الصاعد إليها .

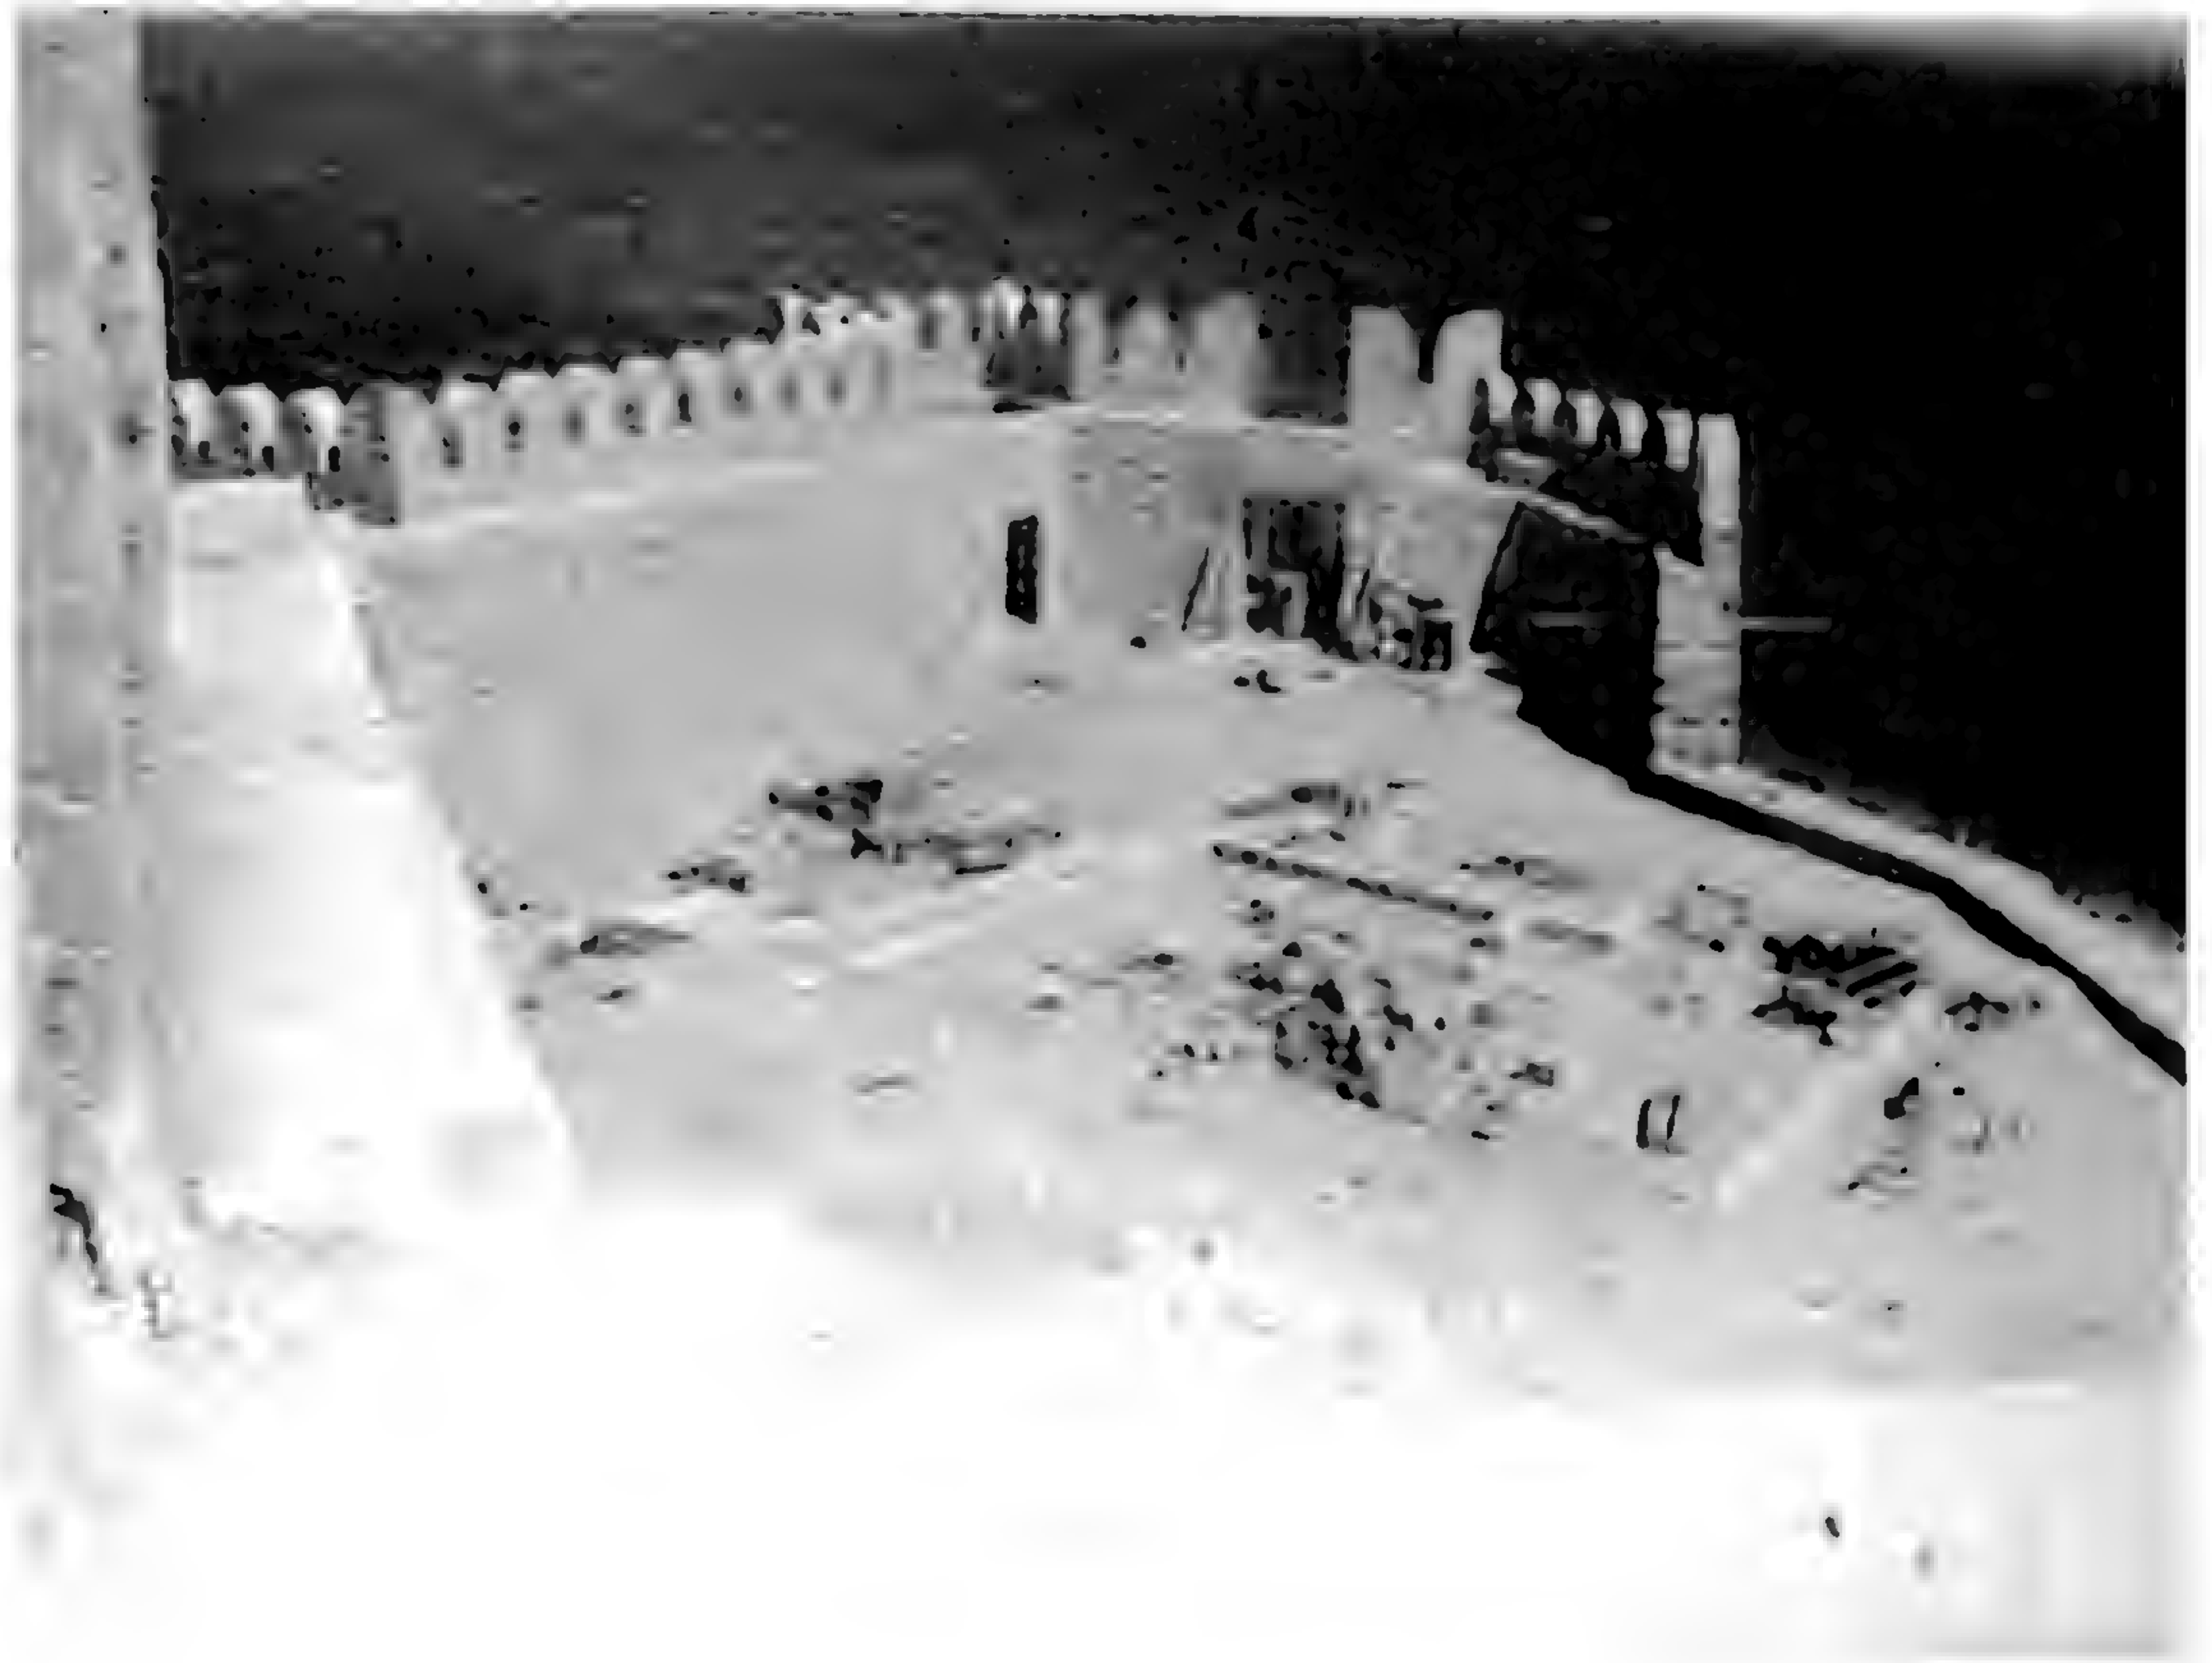
خزان المياه من الخارج أثناء الترميم .

← The water tank from the exterior during the restoration.

محفور في الصخر قرب المدخل الشمالى ، وهو عبارة عن مساحة مستطيلة يتخللها صفان من العقود العرضية ، تحمل ثلاثة أقبية طولية نصف دائرية . وهو مشيد من الحجر الجيرى ومكسو من الداخل بطبقة من الملاط المكون من الجير ورماد الفرن . وكان يعتمد فى ملء هذا الخزان على مياه الأمطار التى تسقط على المنطقة ، أو عن طريق نقل المياه إليه بواسطة المراكب أو الرجال من بئر طابا القريب .

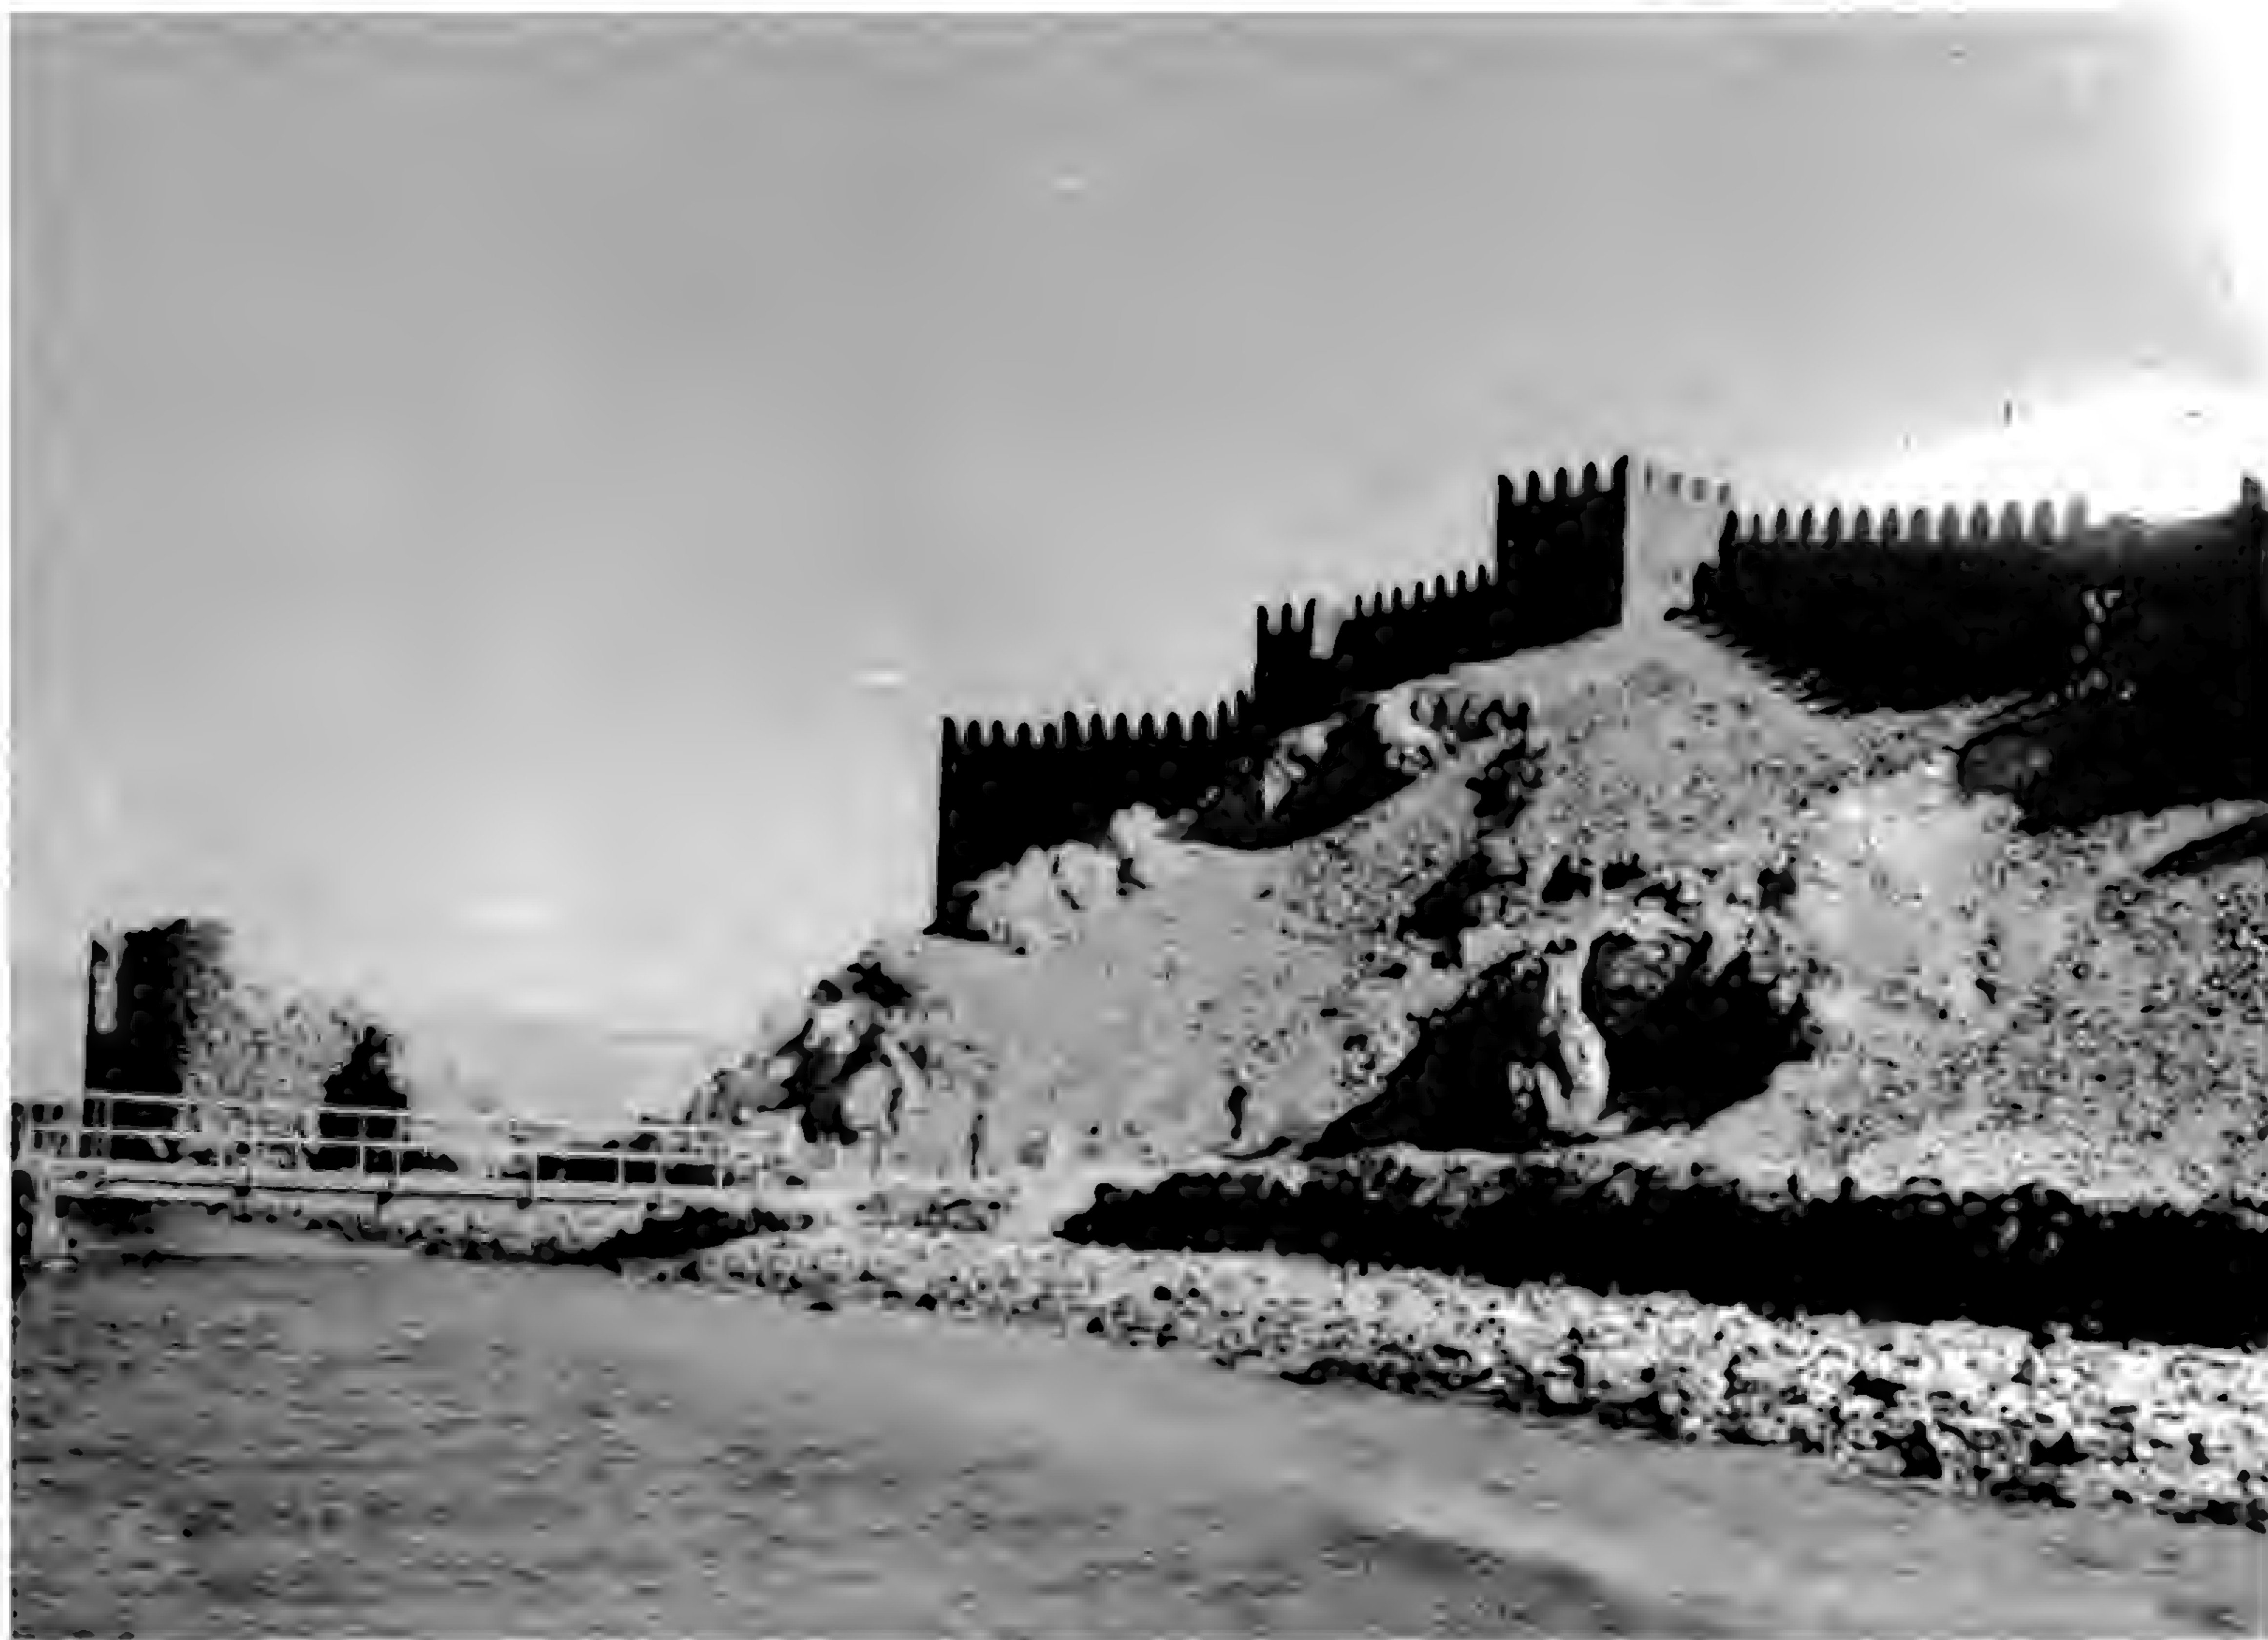
الصور الغربى وأحد أبراج التحصينات الشمالية بعد الترميم .

The western wall and one of the northern fortifications towers after the restoration.

٢ - إعادة ترميم وتقوية الأبراج الدفاعية العلوية وخاصة البرج نصف الدائري الذى يقع على الساحل الغربى لاعطاء الزائر الصورة الكاملة عن شكل هذه الأبراج وطبيعتها الأثرية والدفاعية .

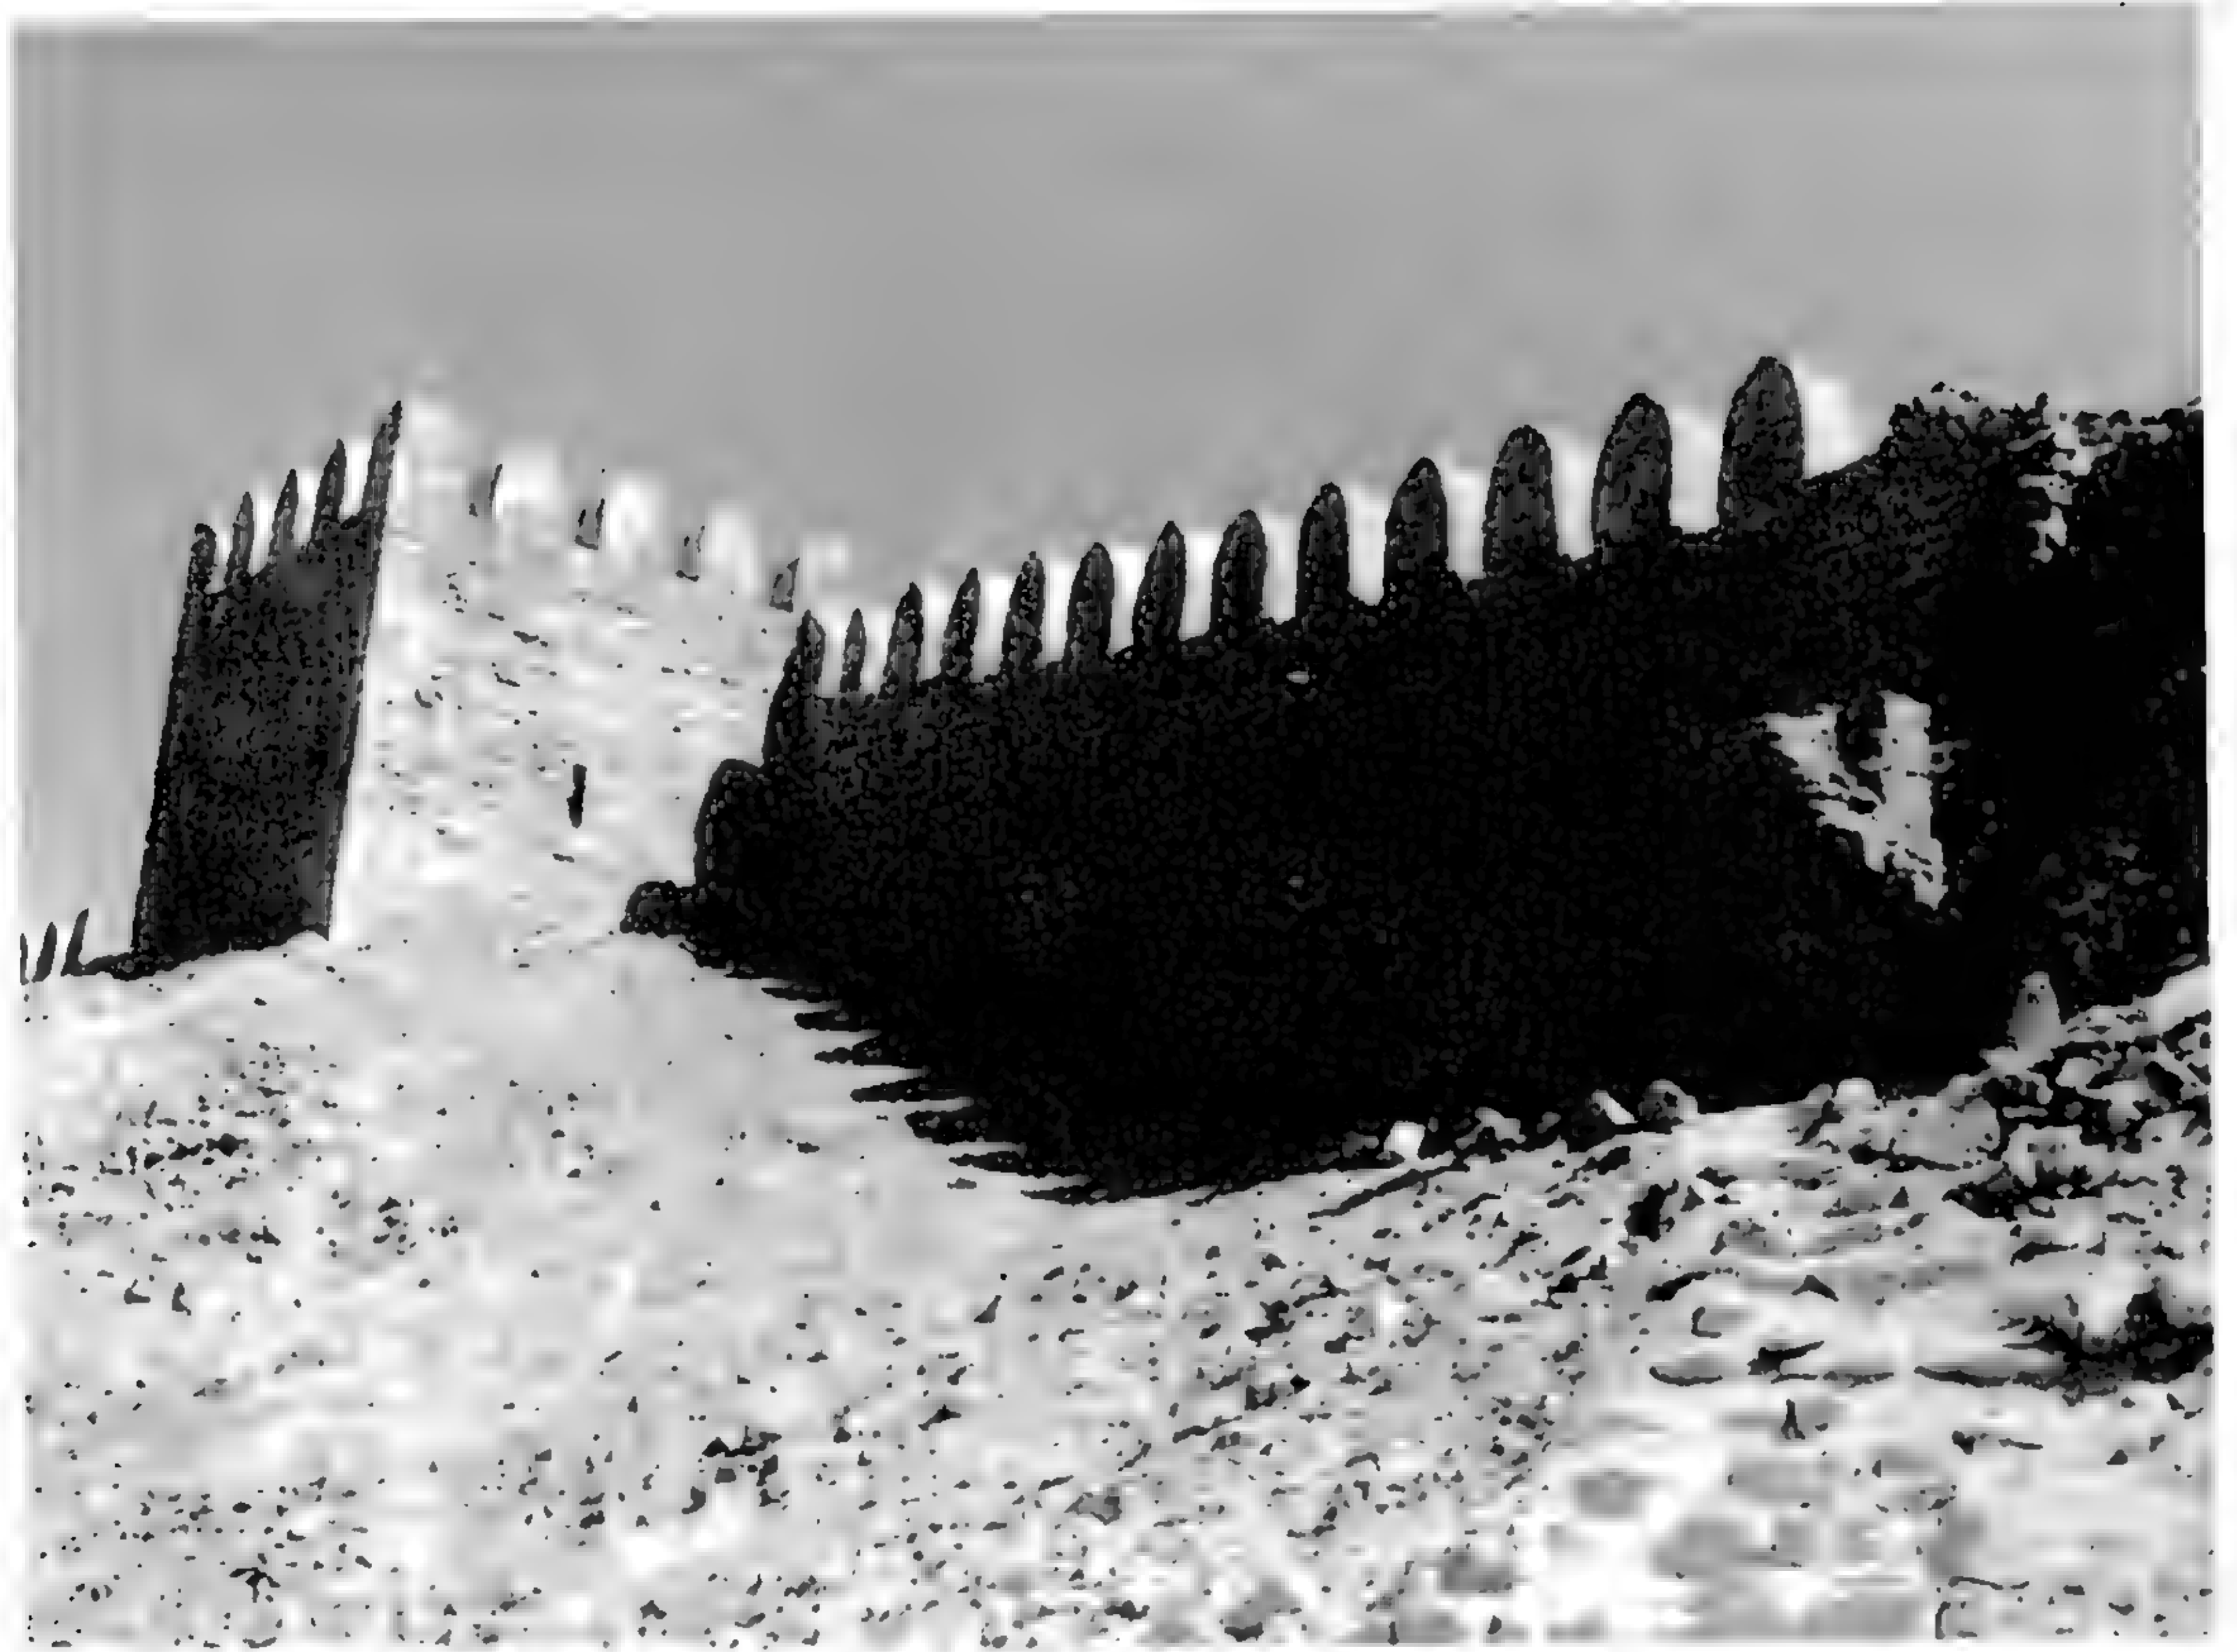
السور الغربى وأحد أبراج التحصينات الشمالية حيث تظهر الشرفات
التي كان الجنود يقفون وراءها بعد الترميم .

The western wall and one of the northern fortifications towers including the battlements after the restoration.

كنا لم نعثر على بقايا هذه الشرفات والأبراج إلا فى السور الغربى نظرا إلى أنه احتفظ بكثير من عناصره المعمارية .
